**Tutkimus- ja suunnittelutoimisto Habitaatti**

**JYVÄSKYLÄN VARASSAAREN VIIDEN  
RAKENNUKSEN  
PIILOTUTKIMUSTEN TULOKSET 2014**

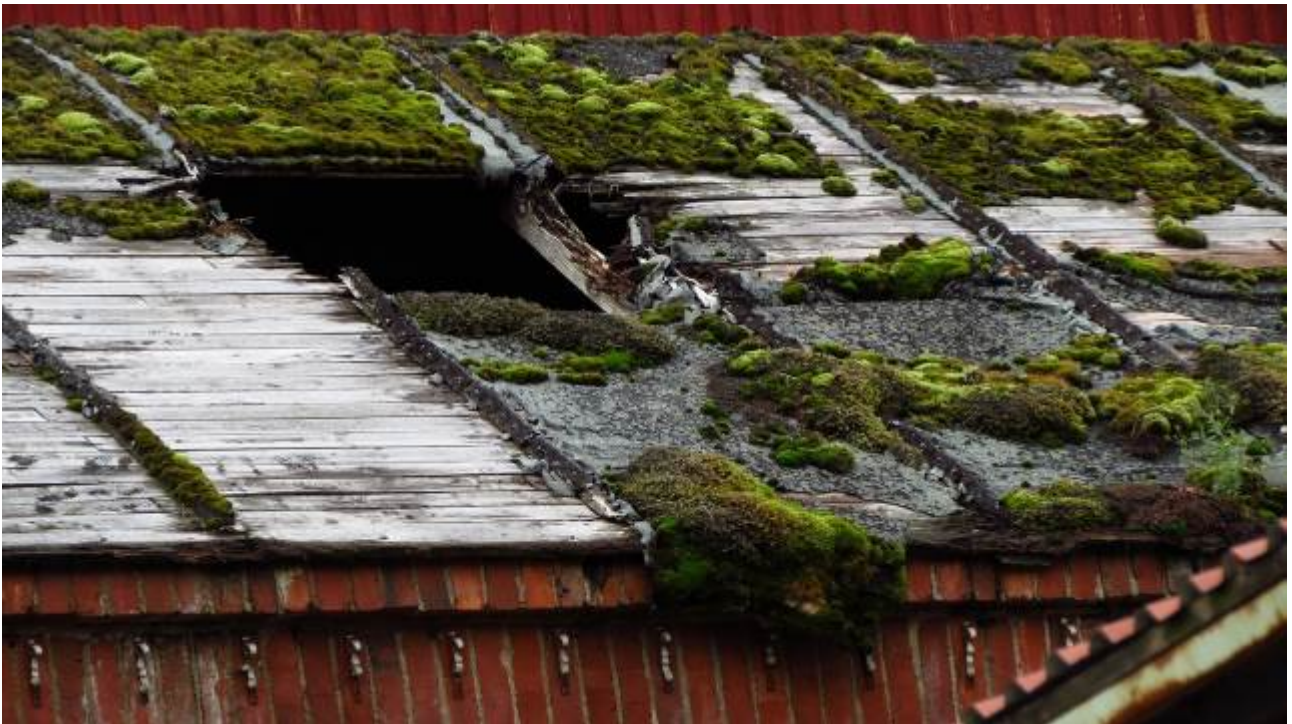
Kuvateksti: Varassaaren Vanhan kuivaamon heikkokuntoista kattoa idän suunnasta kuvattuna.

ullakkotila on monissa kohdin paljaan taivaan alla katon suurehkojen reikien takia (ks. kansikuva). Tässä selvityksessä jouduttiin jättämään sekä pysyvästi kiinni ruuvattu pohjoisosa, että vaaralliseksi rapistunut kellaritila tutkimusten ulkopuolelle (ks. kuvat 4, 5 ja 7). Tutkimusten aikoihin varastotila oli vuokrattu ja täynnä tavaraa. Varastotilasta löydettiin kotiloita ja kuolleita pistiäisiä (ks. taulukko 2). Kuivaamon ullakkotila oli peitetty karkealla puuhakkeella, joka oli kestänyt yllättävän hyvin runsaasti vuotavaa kattoa. Hakkeen päällä oli siellä täällä erotettavissa vanhoja lintujen jätöksiä (ks. kuva 6).

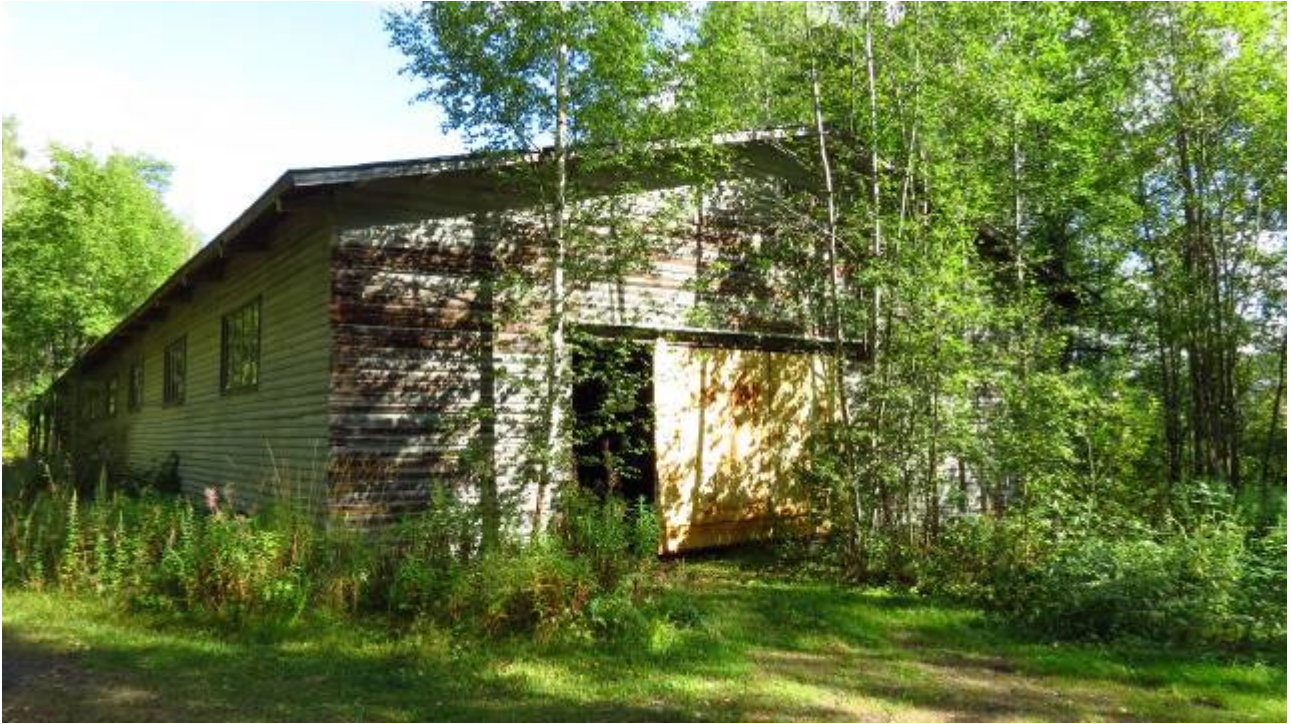
Mäen päällä sijaitseva Länsihalli on lautaverhouksinen varastorakennus, jonka sisätila on jaettu isojen hyllyköiden ja väliseinien avulla eteläpuoliskon varastotilaan ja pohjoispuoliskon toimistotiloihin. Tässä tutkimuksessa keskityttiin eteläpuoliskon varastotilaan. Hallissa on myös ullakkotila, mutta se jouduttiin jättämään tutkimuksen ulkopuolelle, koska oviaukko oli hankalasti saavutettavissa (ks. kuvat 2 ja 3). Käsillä olevan tutkimuksen ainoana rakennuksena Länsihallista otettiin kaksi näytettä, jotka osoittautuivat jyräjoiden papanoiksi. Lisäksi hallista löydettiin muurahaisia (ks. taulukko 2).

Kuva 2. Läntisin kohde Varassaaren piilotutkimusrakennuksista eli Länsihalli.

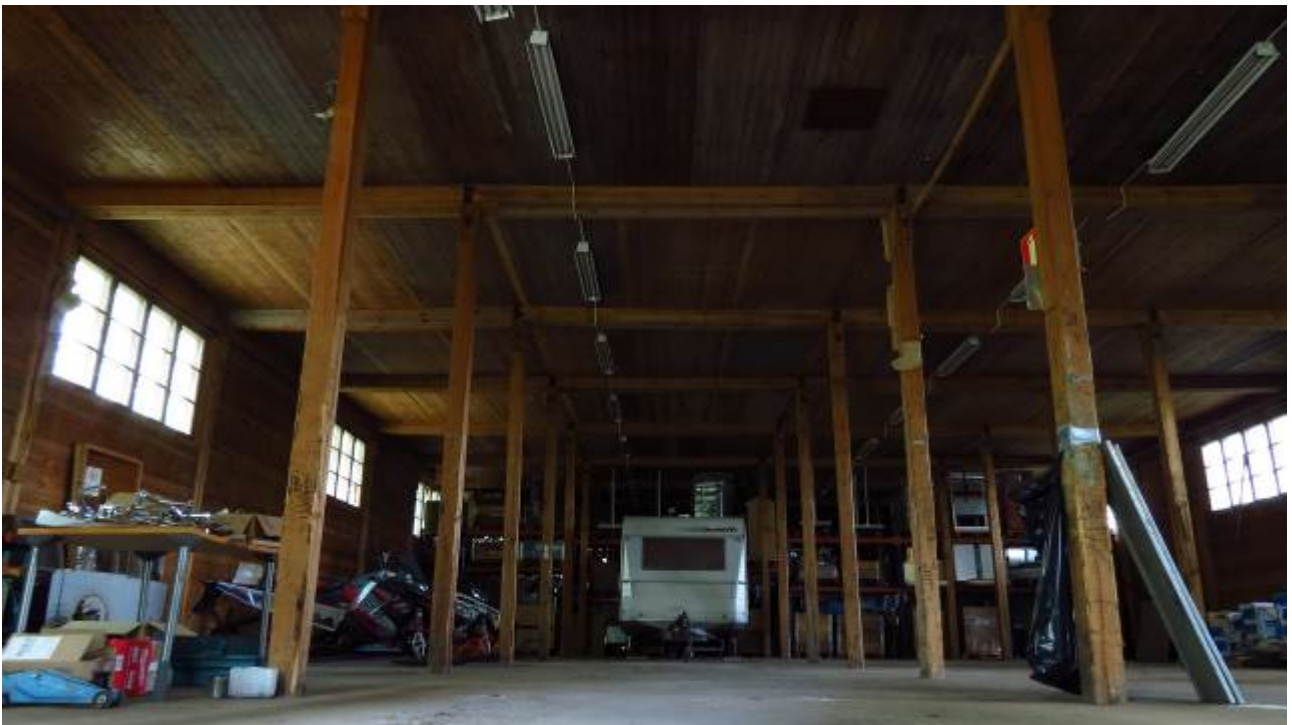
Kuva 3. Näkymä Länsihallin eteläpään ovelta kohti pohjoispuolen hyllykkövälineitä ja liiketiloja.

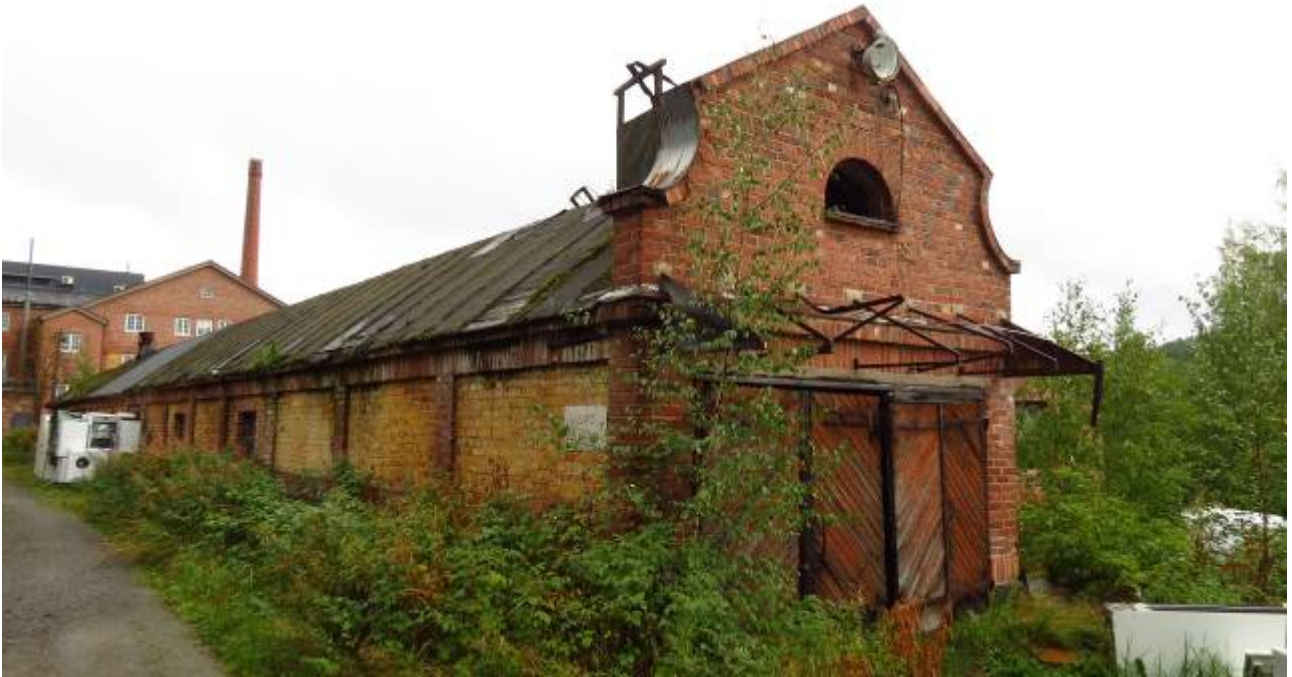
Kuva 4. Varassaaren Vanha kuivaamo lounaasta kuvattuna. Pohjoispäätä lukuunottamatta rakennus on tiiliverhottu

Vanha kuivaamo on kapea varastoarakennus, jossa on kaksoisovet molemmissa päissä ja jonka läpi menevät kaksoiskiskot. Rakennus on tehty luultavimmin kuivausuuniksi. Eteläpää ja suurin osa muusta rakennuksesta on tiiliverhoiltu, mutta pohjoispää on rakennettu hirsistä. Samoin pohjoispään itäreunalla oleva sisäänkäynti kellaritilaan on puurakenteinen. Kuivaamon välikatto ja lattia on valettu betonista. Sekä välikatto että varsinainen kattokin vuotaa useasta kohtaa sisään ja

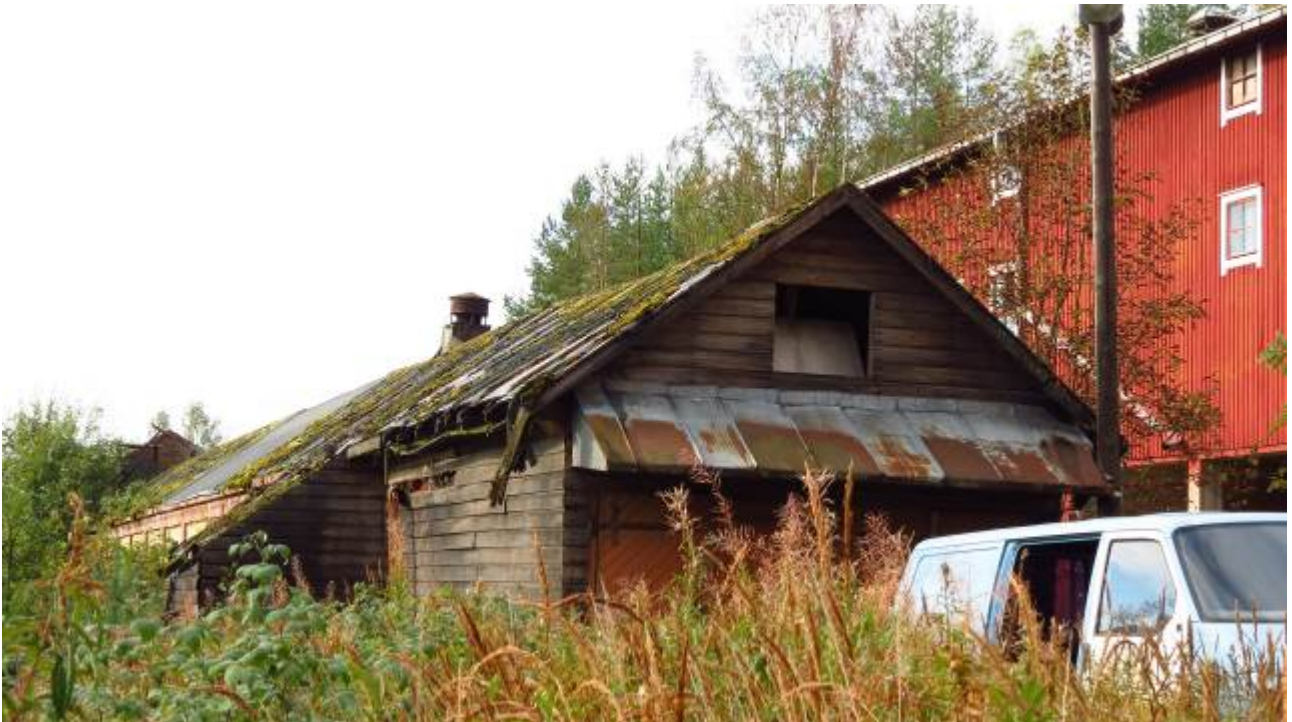
Kuva 5. Vanhan kuivaamon hirsirakenteinen pohjoispää ja itäreunan kellariin johtava lisäke (kuvassa vasemmalla).

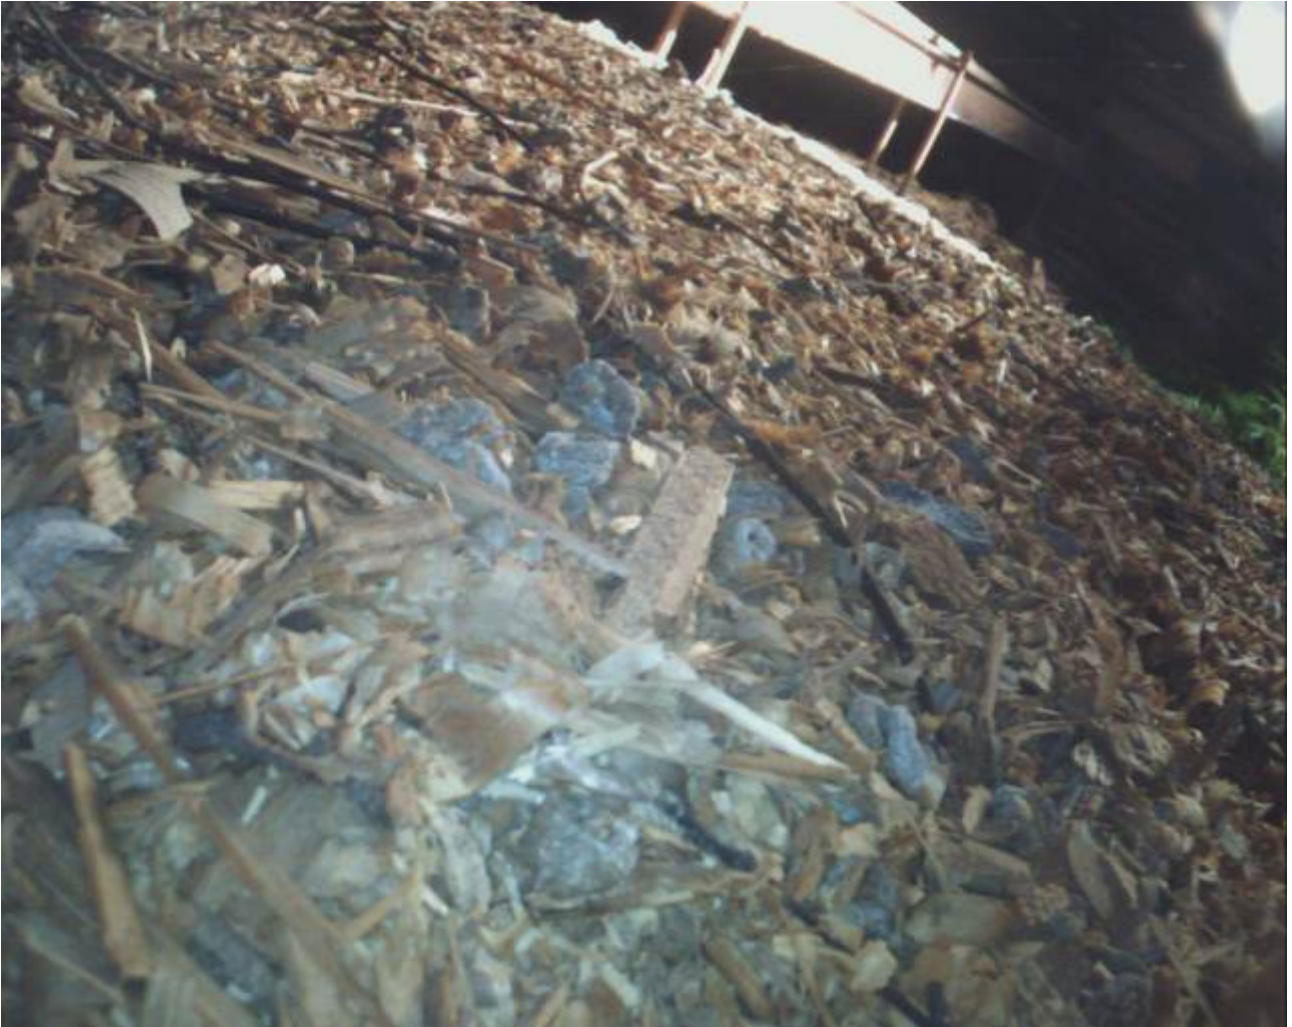
Kuva 6. Yleisnäkymä Vanhan kuivaamon ullakolta. Suurin osa välikatosta on peitetty karkealla puuhakkeella.

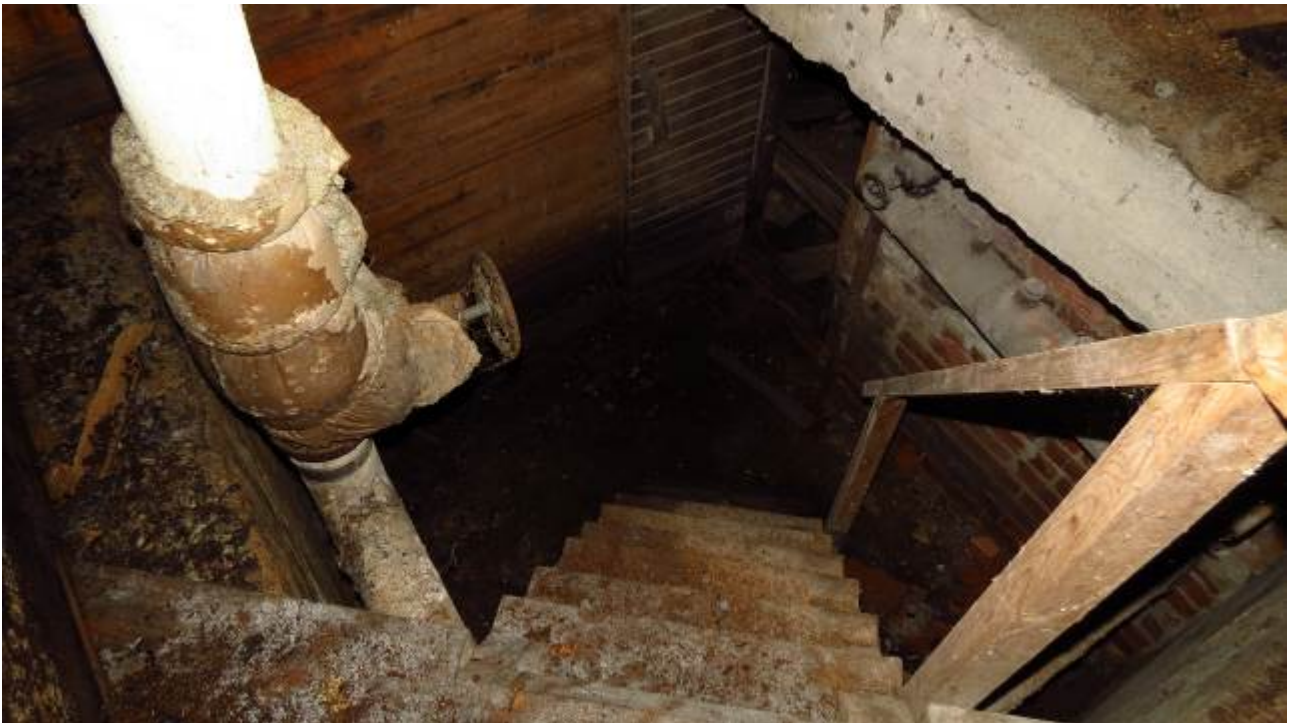
Kuva 7. Vanhan kuivaamon pohjoispään itäreunalla sijaitseva kellarisisäänkäynti, jonka rakenteet ovat ehtineet hyvin heikkoon kuntoon.

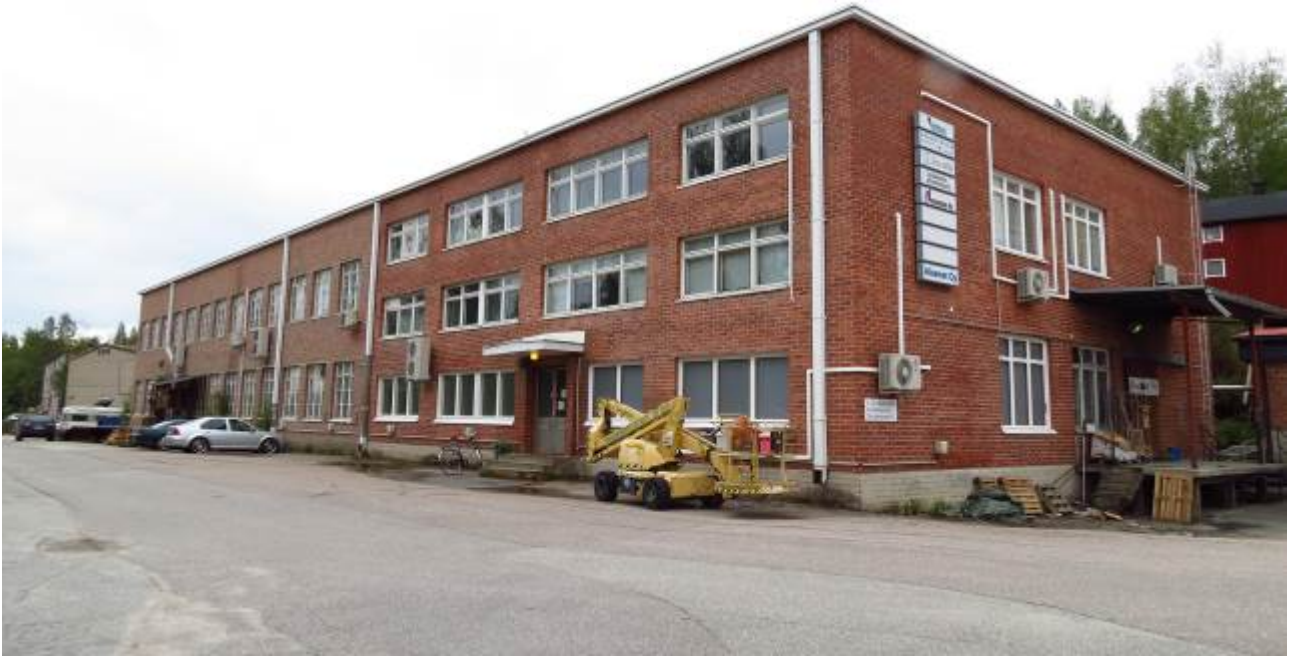
Kuva 8. Tikkutehtaantie 4:n yritys- ja pienteollisuustalo pohjoisesta päin kuvattuna.

Tikkutehtaantie 4:n kiinteistö eli niisanottu Harjatehdas on kaksikerroksinen tiiliverhottu pienteollisuusrakennus (ks. kuvat 8 ja 9). Rakennuksessa ei käytännössä ole ullakotilaa ja kellaritilaakin vain lämmitysjärjestelmän koneistohuoneen verran. Kaukolämpöjärjestelmän huoneesta ja sen alaisesta, em. kellarista löytyi kuitenkin hämähäkkejä (ks. taulukko 2). Kahden kerroksen kaikki muut tilat olivat tuotanto- tai toimistokäytössä ja varsin siistejä.

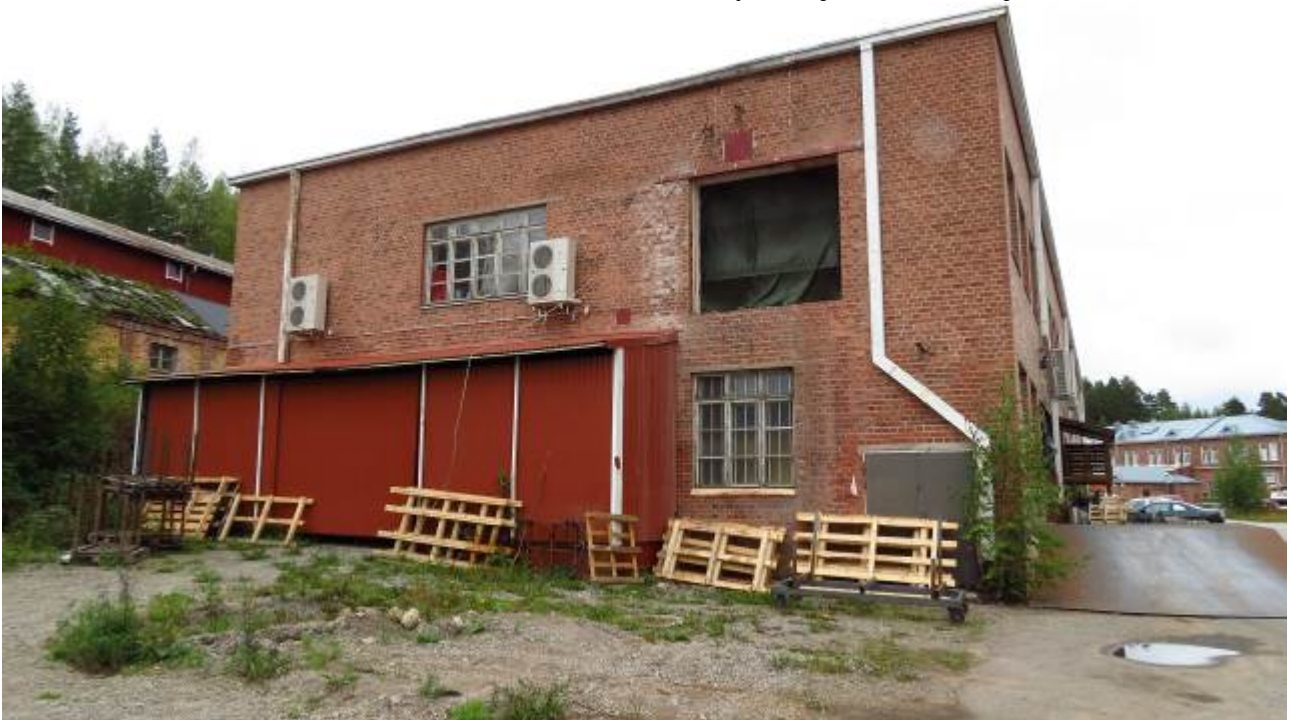
Kuva 9. Tikkutehtaantie 4:n rakennuksen eteläpäädyn tuotantotiloihin puhkaistu nostolavareikä. Kuvasta näkyy myös katon ja tiiliverhouksen yhtymäkohdan tiivis, ullakotilan minimoiva rakenne.

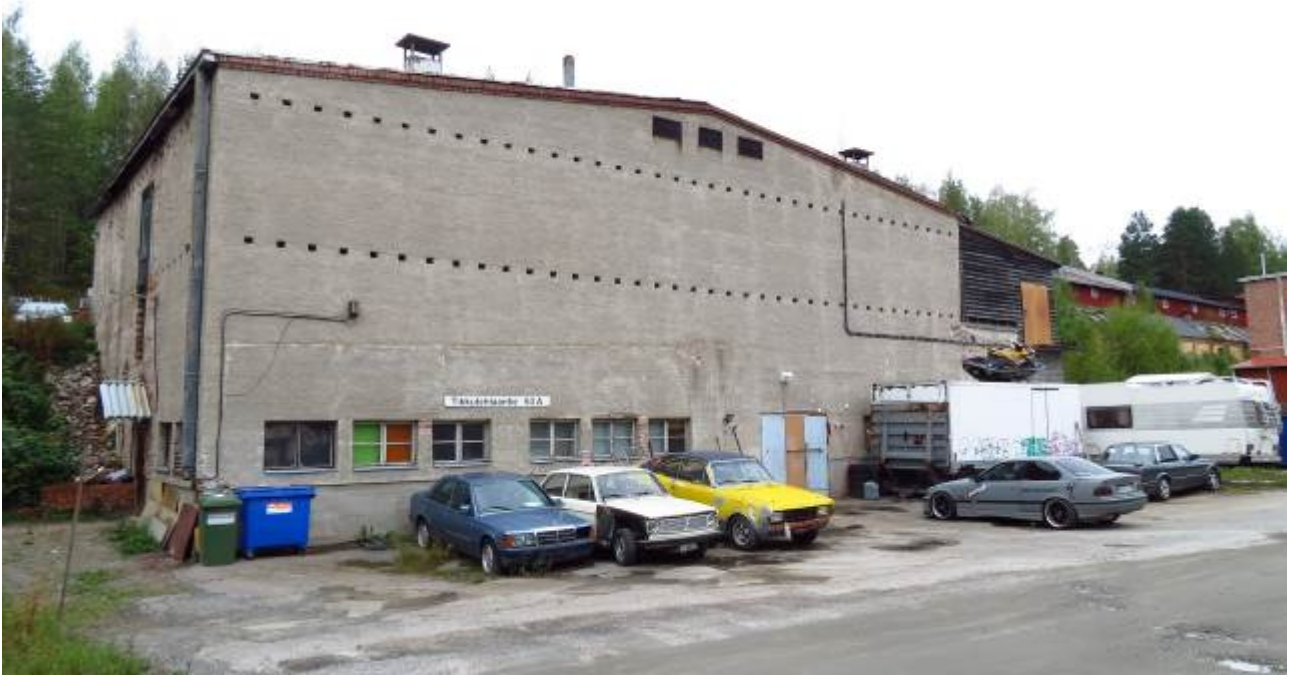
Tikkutehtaantie 63A:n rakennus on tehty alunperin monikerroksiseksi puutavaran kuivausuuniksi (ks. kuva 10). Myöhemmin siellä on toiminut mm. lasihiomo ja tällä hetkellä tiloissa on puusepänerverstas sekä autokorjaamo. Alakerran sisätilat ovat täynnä tavaraa ja työkaluja. Matala ullakkotila on sensijaan tyhjä ja pääosin tummanharmaan noen peittämä (ks. kuvat 11 ja 12). Ullakolta löytyi perhosten ja ampiaisten jäänteitä sekä pesiä (ks. taulukko 2).

Kuva 10. Tikkutehtaantie 63A rakennettiin alunperin monikerroksiseksi puutavaran kuivaamoksi.

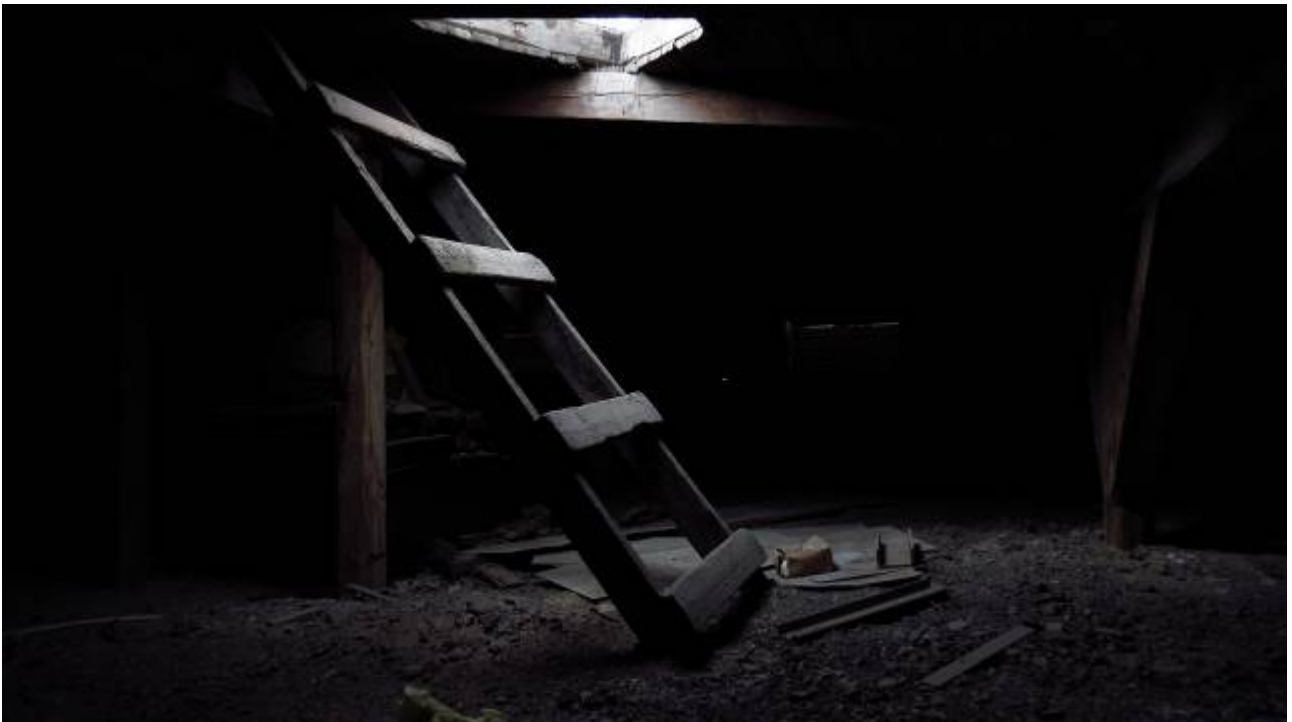
Kuva 11. Näkymä Tikkutehtaantie 63A:n ullakolta. Tilan pintoja peittää valtaosin tummanharmaa noki ja tummat hiilimäiset palaset.

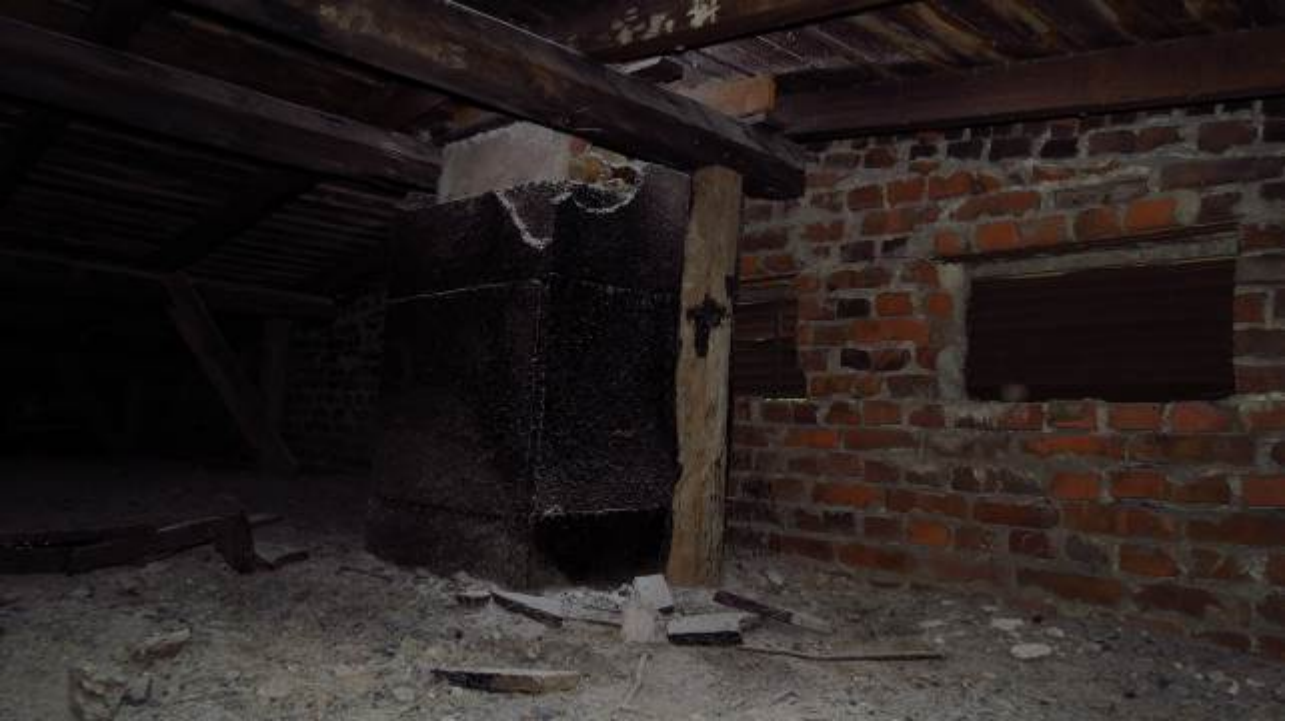
Kuva 12. Tikkutehtaantie 63A:n ullakon rakennetta ja lattiapintaa.

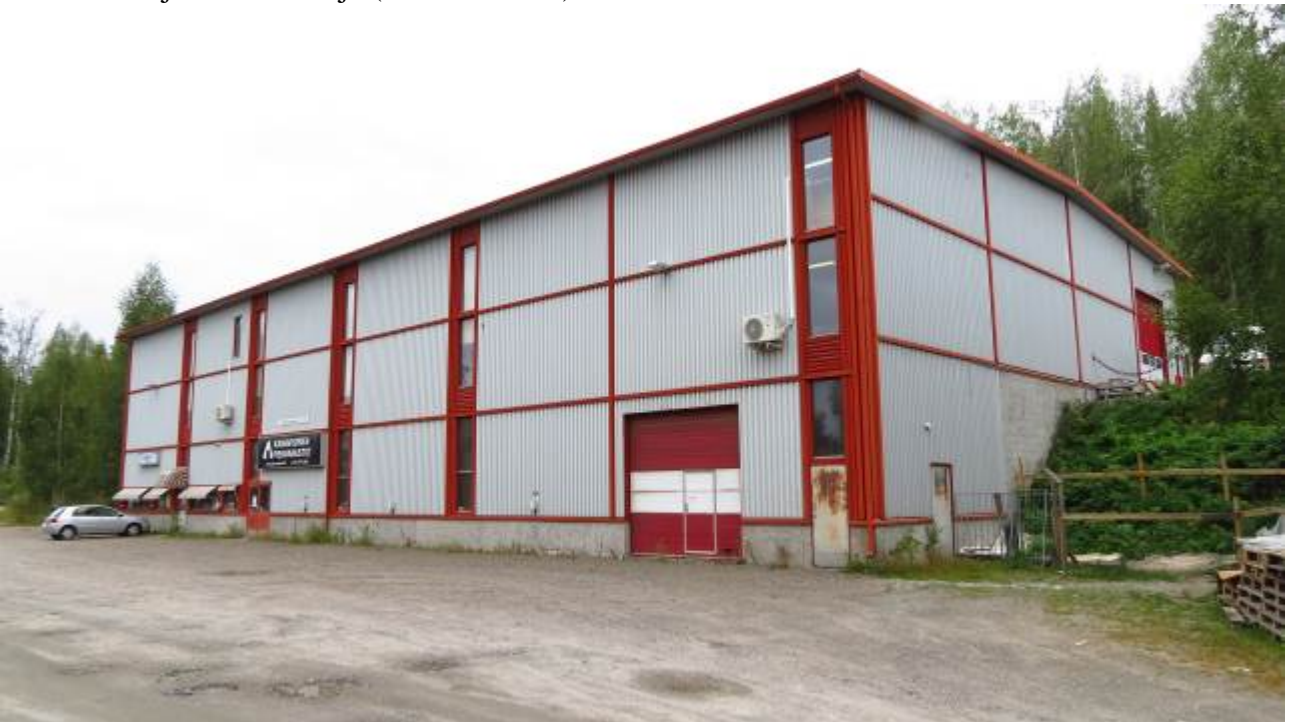
Kuva 13. Tikkutehtaantie 63B on tutkimuskohteista kaikkein tuorein ja myös rakenteeltaan tiivein.

Tikkutehtaantie 63B:n kiinteistö on yhdistetty toimisto- varasto- ja pienteollisuusrakennus. Se on tämän tutkimuksen tuorein rakennus ja myös lepakoiden kannalta kaikkein tiiveimmäksi tehty (ks. kuva 13). Tilat olivat keskimäärin hyvin siistejä, vaikka alakerran toimistotiloista löytyikin muurahaisia ja hämähäkkejä (ks. taulukko 2).
